## **דוח חקירה בטיחותית** (דוח סופי)

**תיק תאונה מס' 1-14**

**- פגיעת טיסן בראשו של צופה ופציעתו הקשה -**

| <b>Tuano NRG</b> | <b>כלי הטיס (טיסן סילוני)</b> |

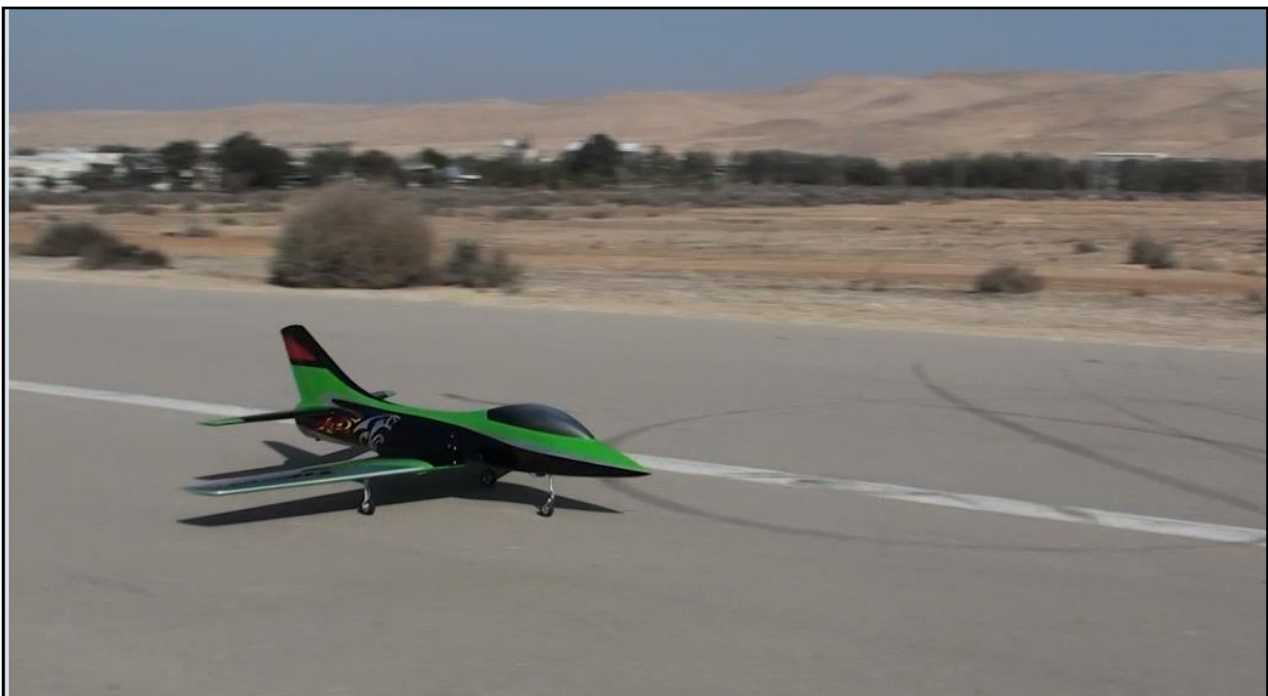
#### **הטיסן נשוא התאונה – בצילום, לפני שהמריא**

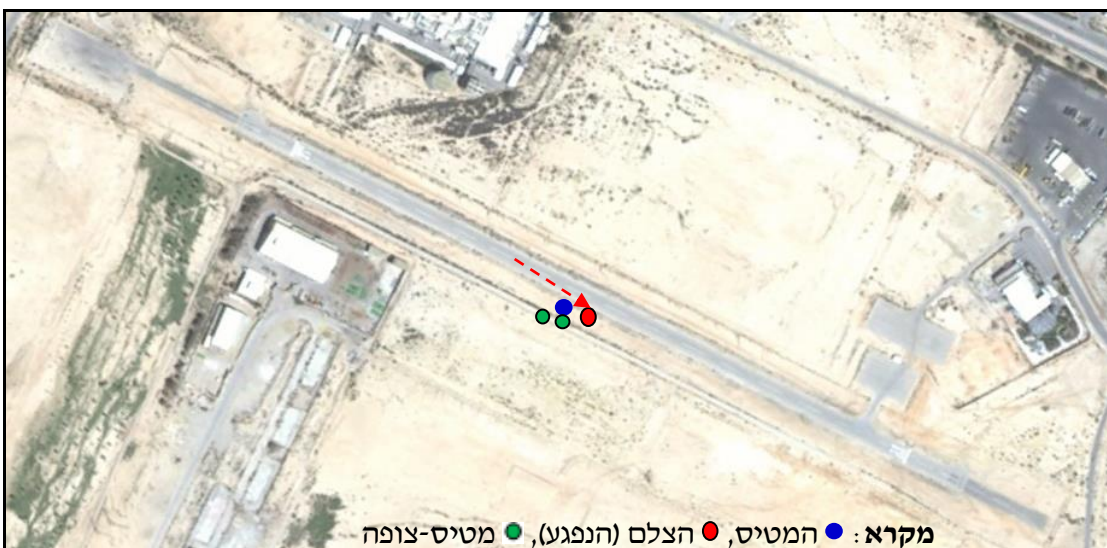
### תרשים כללי של התמקמות הקבוצה במנחת בעת האירוע

הארבעה התמקמו באזור אמצע המסלול 12/30, שאורכו הכולל - 1,300 מטרים, החנו את הרכבים סמוך למסלול, מעט דרומית לו והתמקמו על השול הדרומי. לפני הביצוע, הארבעה לא ביצעו איזשהו תדריך, כל שכן לא תדריך בטיחות. זאת, מאחר שנורמה כזו כמעט ואינה קיימת ומאחר שנקודת המוצא, כי כולם מטיסים מנוסים היודעים את כללי הבטיחות הבסיסיים. יודגש, כי במנחתים של המועדונים והסניפים, הנורמה לעמידה בכללי בטיחות היא חזקה בהרבה, בין השאר כיוון שמדובר בטיסנאים מתחילים או חסרי ניסיון ואשר למדריכיהם, לעיתים גם לשעבר, יש תחושת אחריות כלפי הצעירים.

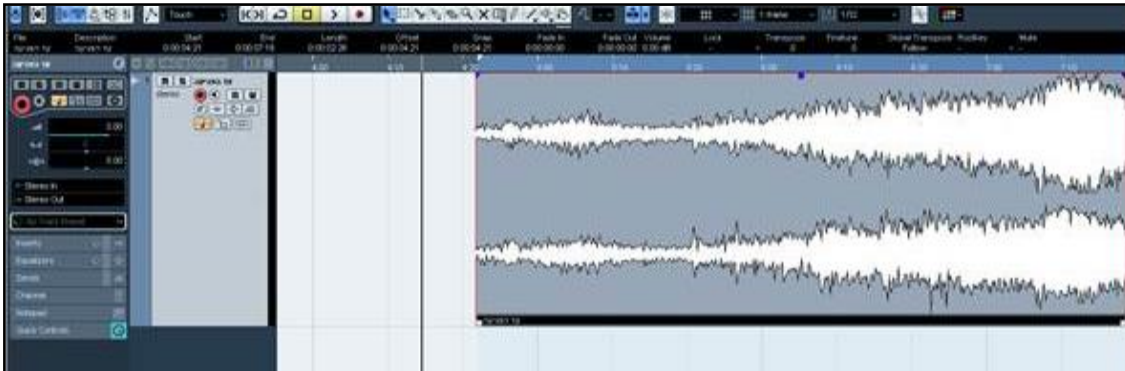
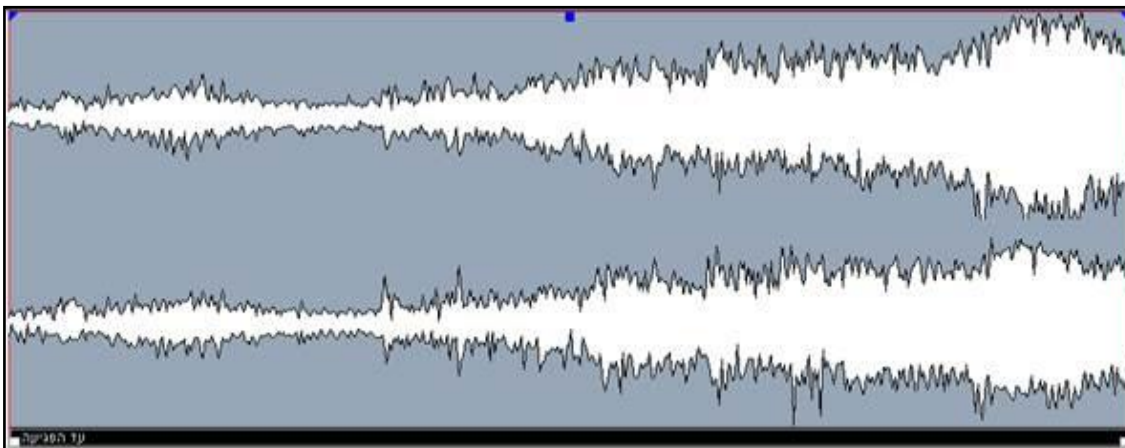
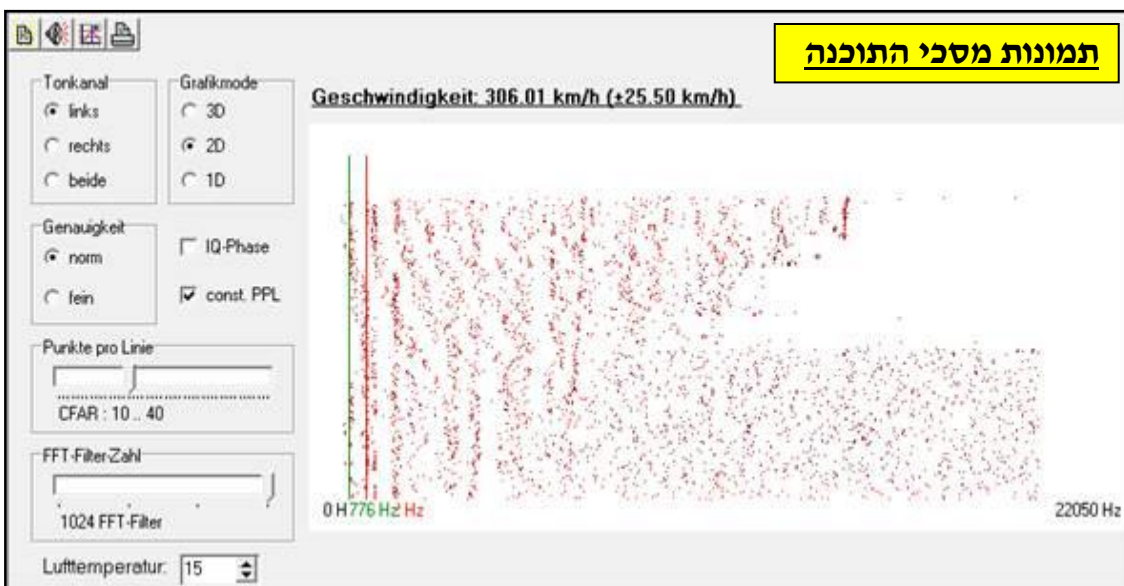
## 2.2 אמידת מהירות הטיסן באירוע

מהירות הטיסן הוערכה ע"י המטיס סביב 250 קמ"ש. ניתוח הנתונים עפ"י ההקלטה הצביע, באופן מקורב, על מהירות גבוהה יותר. באמצעות זיקוק מסוים של השמע (קול הטיסן המקרב) ושימוש בתוכנה המנתחת את השמע, עפ"י אפקט דופלר, התקבל, כי מהירות הטיסן בעת הפגיעה הייתה:  $306 \pm 25$  קמ"ש, קרי, בתחום המהירויות 331 – 381 קמ"ש. תוצאה זו מתאימה לניתוח נתוני המרחק והזמן שבהקלטה, כמו גם לביצועי הטיסן, בדגש לכך שאסף מהירות בהנמכה שלפני היעף.

מהירות המטוס בעת הפגיעה, הייתה סביב 306 קמ"ש (165 קשרים +/- 10 קשרים), קרי, סביב 85 מטר בשנייה. צילום היעף (זמן יחסי 00:00) מתחיל כשהטיסן בהנמכת צלילה, מכיוון מערב, מעל אזור תחילת מסלול 12. לאחר כשלוש שניות (00:03), הטיסן נראה מיוצב בכיוון מזרח, מעל לציר המסלול, בגובה נמוך מאד, בטיסה לקראת חליפת הקבוצה. תוך כדי ההתייצבות, המטיס גלגל את הטיסן 90 מעלות, ימינה ועבר למצב שהטיסן היה בטיסת צד (תרגיל "סכין") כשגב הטיסן מופנה ימינה, דרומה. בצילום היעף, המטיס נראה שעמד על החלק הדרומי של מסלול האספלט, במרחק מוערך של שני מטרים מזרחית למטיס וככל הנראה, כדי לתעד טוב יותר את הטיסן הצלם היה כשני מטרים מזרחית למטיס וככל הנראה, כדי לתעד טוב יותר את הטיסן המתקרב במהירות, הצלם חדר יותר פנימה, לכיוון מרכז המסלול, כדי שהמטיס לא יסתיר לו את הטיסן. ההערכה עפ"י הצילום היא, כי הצלם עמד במרחק של 3 מטרים לערך, משפת המסלול הדרומית, קרי, במרחק של 5 – 6 מטרים מציר המסלול.
