# דוח חקירה בטיחותית

תיק תאונה מס' 14-124

- התרסקות טיסן סילוני בתוך קהל הצופים -

F-15

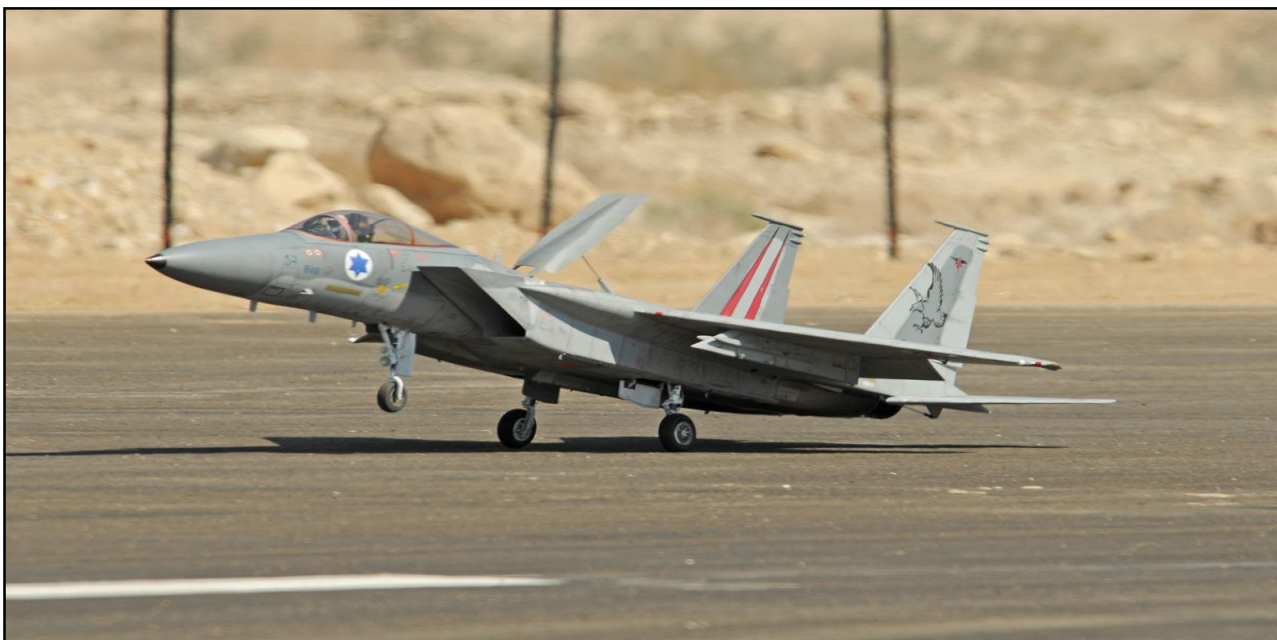
הטיסן המעורב באירוע

- טיסן סילוני, דגם מוקטן של מטוס F-15, בקנ"מ 9:1.
- אורך הטיסן: 2.16 מ'.
- מוטת הכנף: 1.57 מ'.
- משקל: 12.7 ק"ג.
- מנוע טורבינה מסוג Cat-jet.
- מהירות מקסימלית בטיסה אופקית – סביב 250 קמ"ש.

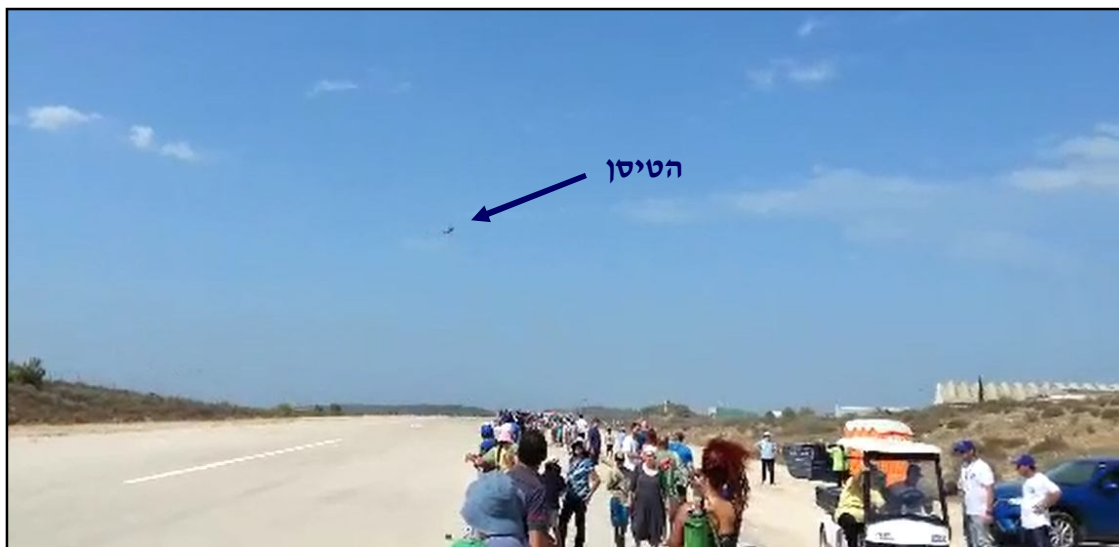
### הטיסן בכניסה ליעף לאורך קו הקהל

הקטע השני מתחיל בנקודת זמן יחסי 00:18, כשהטיסון נראה מגיע ללא קול, בכניסה לצלע בסיס, בכיוון הקהל, תוך כדי פניה לפינל ומשם לפינל. בנקודת זמן יחסי 00:19, נשמע ברקע קול האומר: "אין לו מנוע..". ב - 00:20 נשמע קול (יתכן של המטיס) האומר: "אוי, אוי, אוי..". להערכת המטיס, ברגע "הקאט" הטיסון היה בגובה מספק של 80 - 90 מטר להורדת אף ושמירת מהירות וחידוד הפינה לציר מסלול. בפועל, הטיסון נראה מתחילת 00:21 מרים אף באופן הולך וגדל (נראה בסרט עד לסוף נקודת הזמן 00:22), כאשר בפועל המטיס לא ביצע הורדת אף וחידוד פניה לציר מסלול, הנדרשים ממנו על מנת להרחיק את הטיסון. בנקודת הזמן 00:22, הטיסון נראה בפניה שטוחה תוך שחרג (Overshoot), מעבר לציר המסלול, עם שקיעה "מנוהגת" על ידי המטיס, מעל אזור הצופים. בהמשך, הרים את האף בתנועה מהירה וחדה, ומיד הזדקר, (כשמהירותו המוערכת 100 קמ"ש) בהגיעו בזווית שטוחה מעל ראשי קהל הצופים שעמד במקום, וביניהם. הטיסון חלף בין אנשים וילדים ובדרך נס נחבט "רק" בגדר ההפרדה, מצדו של הקהל, והזיזה לכיוון ציר המסלול, מבלי שפגע במי מהם. מפיענוח החלק הקריטי, מתחילת 00:21 עד לסוף 00:22, הטיסון איבד את רוב ה - Total Energy שלו. הטיסון איבד מחצית האנרגיה הפוטנציאלית שלו על ידי איבוד מחצית הגובה, ואת רוב האנרגיה הקינטית שלו, כי הגיע למהירות ההזדקרות ב - סוף 00:22 - ההזדקרות היא ללא שליטת המטיס.

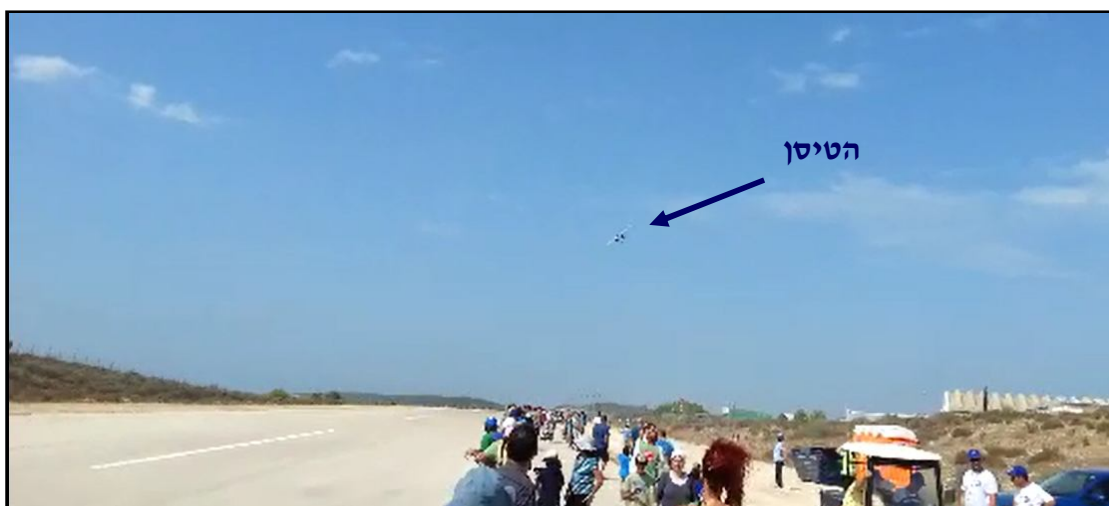
### הטיסן מנמיך לפתע אל תוך הקהל - ניסיון התחמקות/כביית מנוע?

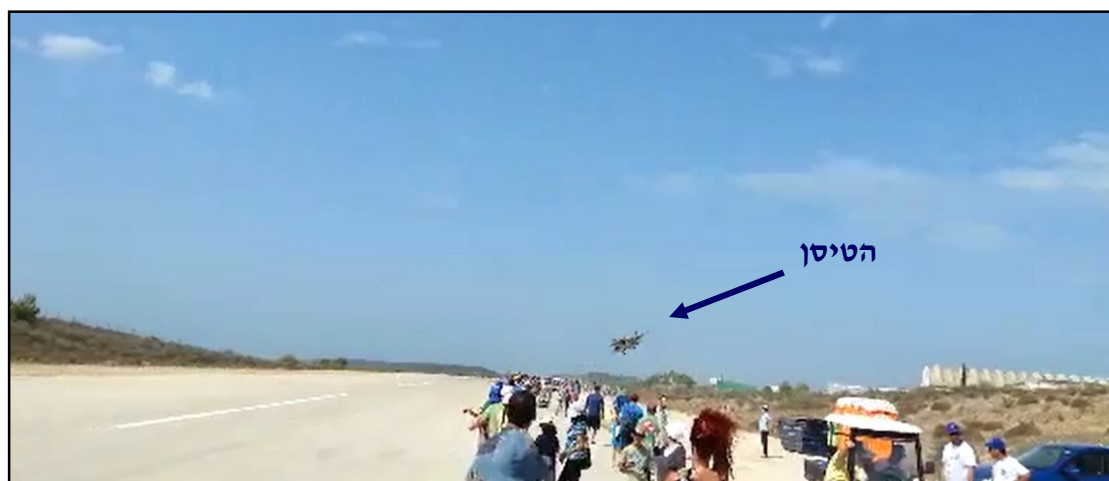
### הטיסן מתרסק בתוך הקהל, בינות לילדים וצופים

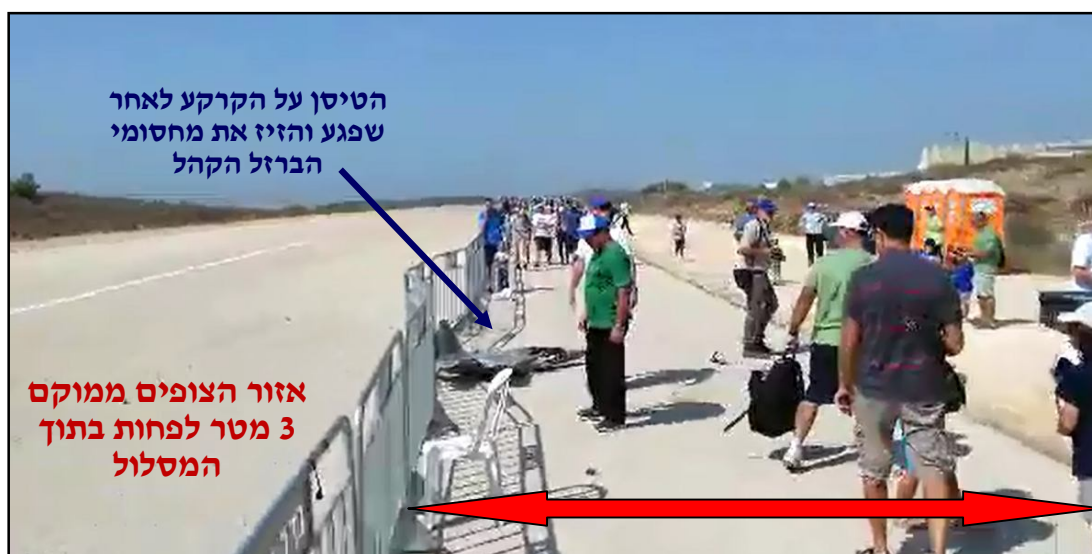
### התבוננות בטיסן, שניות ספורות לאחר התאונה

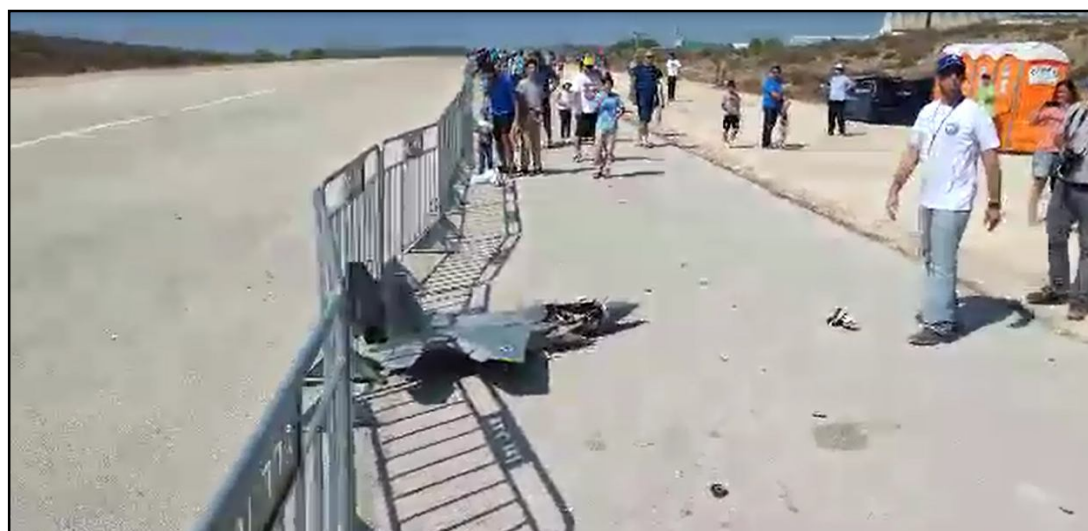
### אתר התאונה – שברי הטיסן מפוזרים
